Christopher Grohmann, Katharina Schaller

# Burg Hohenzollern

## Instandsetzung des Festungskranzes und der Bastionsmauern

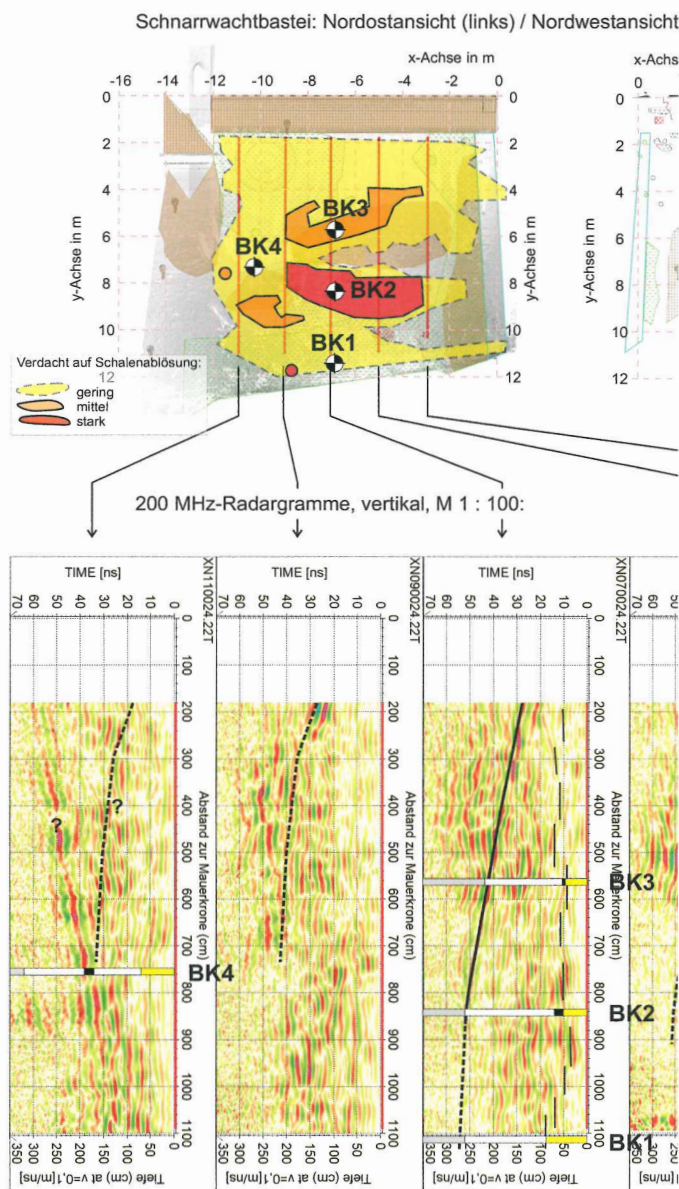
Abb. 4: Überlagerung der Ergebnisse von Bauradar und Bohrungen [3]

Das Konzept zur Geometriefindung sieht am Beispiel der Schnarrwachtbastei eine tachimetrische Vermessung des Bestands vor. Die zerstörungsfreie, flächige Erkundung der Mauerrückseite über zusätzliche Georadarscheiben und zerstörungsarme vertikale und horizontale Bohrungen dient der Verifizierung aller Messergebnisse und der bauhistorischen Befunde (Abb. 4). Zusätzlich werden größere Schürfe an der Mauerrückseite, unter Einbindung der archäologischen Abteilung des Landesamtes für Denkmalpflege (LAD), zur Erkundung der abgestuften Mauerkrone und einer noch in Teilen vorhanden, aber defekten Entwässerungsebene angelegt (Abb. 5).

Erst wenn die Probefelder eine hinreichende Übereinstimmung zwischen zerstörungsfreier Erkundung und zerstörungsarmer Untersuchung zeigen, werden die weiteren Planungsschritte zur Sanierung und Ertüchtigung der Bastionsmauern eingeleitet. Die Anforderungen an die Bestands- und Erkundungsdokumentation gehen bei einem Denkmal nationaler Bedeutung weit über den Bedarf für

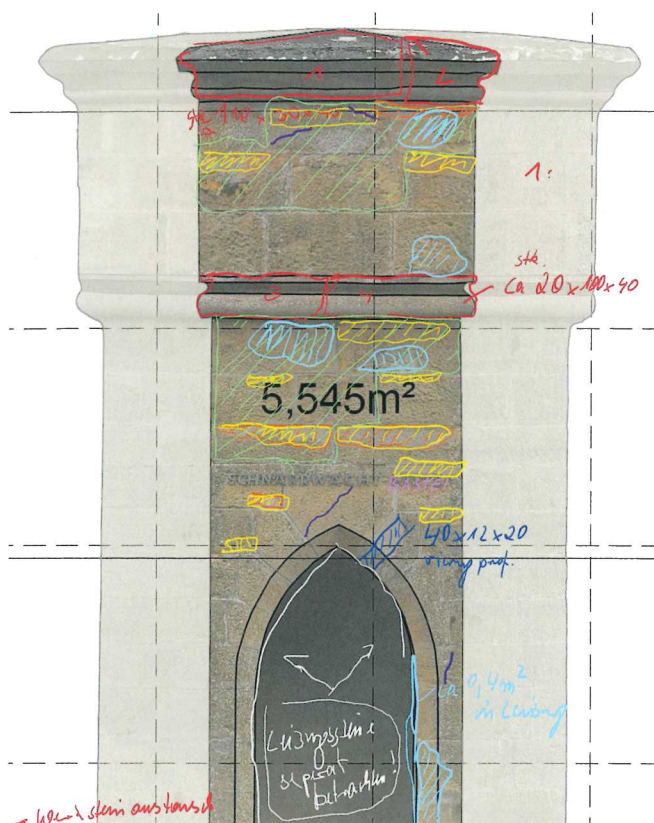
Abb. 9: Maßnahmenskizze [© Zedler Baugesellschaft mbH]

Aufbauend auf den zur Ausführung freigegebenen Planunterlagen werden der tatsächliche Schaden und die daraus resultierenden Maßnahmen zu Beginn der Baumaßnahmen 2019 steingenaу dokumentiert (Abb. 9).

- Angulatensandsteine demontieren in der Lage der Erdnägels,
- Erdnägels erstellen und Ankerstellen verschließen,
- Ausräumen der Fugen,
- verwitterte und beschädigte Steine demontieren,
- Kalksteine ersetzen mit entsprechender Verfüguḡ,
- Angulatensandsteine wieder montieren bzw. neu aufmauern mit entsprechenden Fugen, außer Steine, die die Erdnägels verdecken,
- Benetzen der gesamten Oberfläche mit Wasser,
- Hohlräume mit Mörtel verfüllen,

- Fugenmörtel ersetzen,
- Vernadelung erstellen.

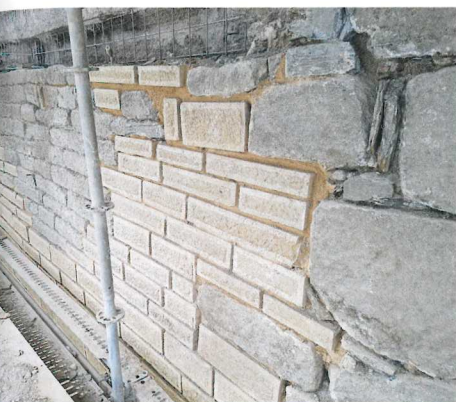
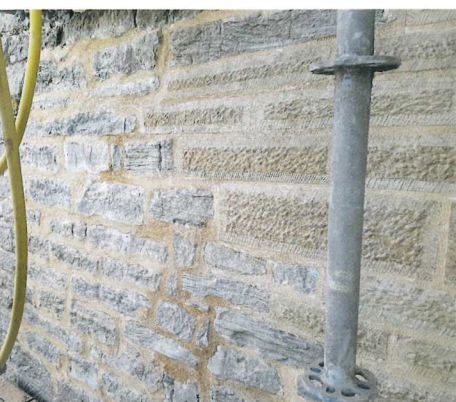
Abb. 10: Einbauszustand [© EHS]

Abb. 11: Endzustand [© EHS]

Bereiche mit einer Schalenablösung  $> 0,20$  m (starke Schalenablösungsbereiche) werden abschnittsweise neu aufgemauert. Stark beschädigte bzw. stark verwitterte Brüstungsabschnitte werden ebenfalls neu aufgebaut. Bei der Neuaufmauerung werden Form- und Ziersteine nummeriert und an der entnommenen Stelle wieder eingesetzt. Bei dem Steinaustausch achtet man darauf, dass sich für die Lastweiterleitung eine Gewölbewirkung ausbilden kann. Voraussetzung dafür ist eine störungsarme Umgebung des umliegenden Mauerwerks, um den Gewölbeschub aufnehmen zu können. Der Steinaustausch in Randbereichen erfolgt mithilfe zusätzlicher Stützmaßnahmen. Die neuen Mauerabschnitte werden so versetzt, dass sie einen kraftschlüssigen Verbund mit dem umgehenden Mauerwerk eingehen. Die Gesteine werden so bearbeitet, dass sie in das Gesamtbild passen. Die Steinbearbeitung erfolgt anhand der mit dem LAD abgestimmten vorhandenen Mustersteine (Abb. 10 und 11).

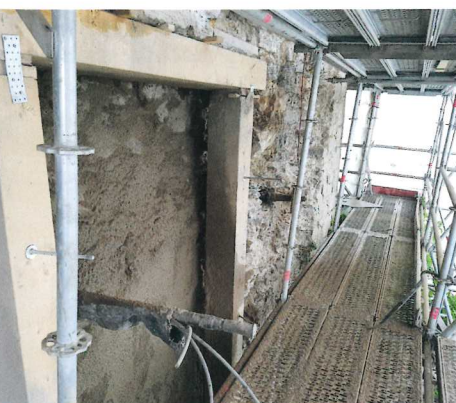
Im Zuge der Baumaßnahme kommt es im Bereich der Wand FK01 zu einer Abweichung in der Bauabfolge auf-

Abb. 12: Spritzbetonsicherungsarbeiten [© EHS]

grund unvorhergesehener, flächiger Schalenablösungen. Hierzu müssen kurzfristig Sicherungsmaßnahmen im Mauerwerksverband durchgeführt werden. Da in diesen Bereichen auch die hintere Wandschale an Kompaktheit verloren hat, wird auf Grundlage der neuen Erkenntnis zusätzlicher Planungs- und Genehmigungsaufwand inklusive dem Abstimmungsprozess (zuzüglich Variantenuntersuchungen) im Sinne der denkmalschutzrechtlichen Genehmigung erforderlich.

Es wird sich darauf geeinigt, eine Spitzbetonsicherungsmaßnahme durchzuführen (Abb. 12).
