Aufständierungen der Gewölbebrücken der A2 im Wesergebirge

Gefügeverbesserungen an der Talbrücke Kleinenbremen

Dr.-Ing. Siegfried Droese und Dipl.-Ing. Guido Steven

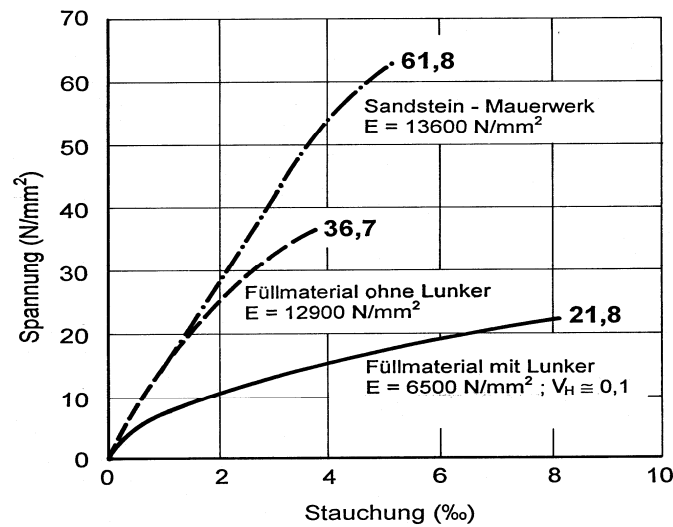
Bild 10: Gemessene Spannungs-Dehnungslinien von Sandstein-Mauerwerk und dem Füllmaterial, hier Werte für die Talbrücke Arensburg dargestellt.

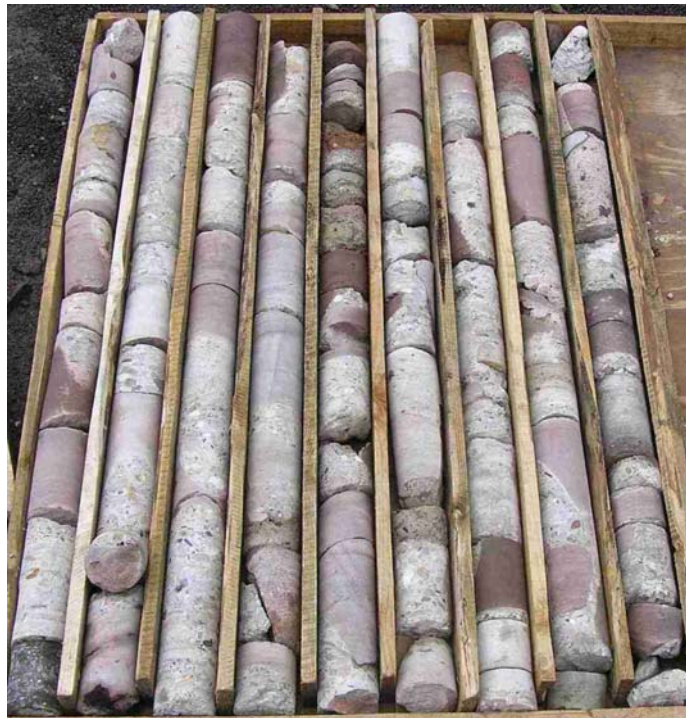
Bild 18: Bohrkern 5-3 der Kernbohrung \varnothing 80 mm der Talbrücke Kleinenbremen in Achse 5 im Bereich des Querbalkens. Das angebohrte Gefüge des Zwickelmauerwerkes unterhalb des Querbalkens ist inhomogen. Mauerwerk mit geschlossenem Gefüge wird durch z. T. haufwerksporige Schichten unterbrochen.

Zur Beurteilung der Festigkeitseigenschaften und der Gefügebeschaffenheit des Zwickelmauerwerks der Gewölbebrücke Kleinenbremen im Bereich der Querbalken wurden in den Achsen 1 bis 5 je Überbauhälfte zwei und in Achse A insgesamt drei Kernbohrungen \varnothing 80 mm hergestellt. Mit den zwischen 4,0 m und bis zu 14,0 m tiefen Bohrungen wurden insgesamt 23 Bohrkern des Zwickelmauerwerks zwischen UK Auflagerbalken und Gewölbemauerwerk gezogen. Die Sichtprüfung der erbohrten Kerne kann größere zusammenhängende Fehlstellen in der Gefügestruktur aufzeigen, die für die Tragfähigkeit der Auffüllung ungünstig wären (Bild 18).

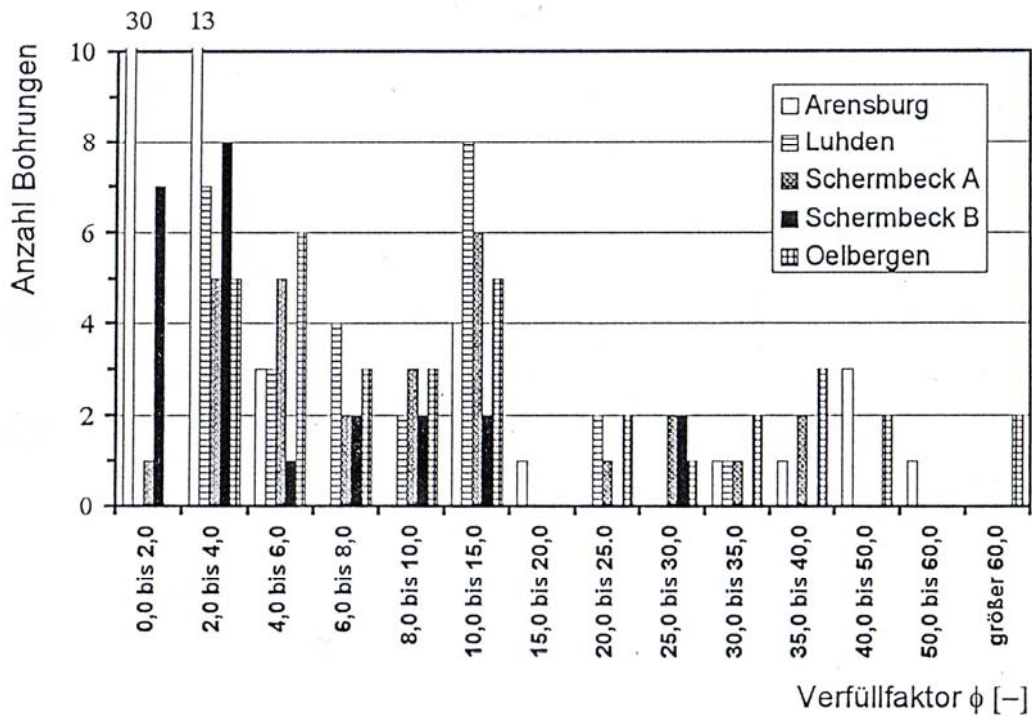
Bild 21: An verfüllten Erkundungsbohrungen ermittelte Verfüllfaktoren (Verhältnis Zementleimmenge zu theoretischem Bohrlochvolumen) und statistische Auswertung für die Talbrücken Arensburg, Luhden, Schermbeck A und B, Oelbergen.

Zum Zeitpunkt der Aufständering der Talbrücke Arensburg waren Anforderungen an Füllgüter aus Zementleim (ZL) für Hohlrauminjektionen, wie sie heute in den technischen Lieferbedingungen - bzw. Prüfvorschriften (TL/TP FG-ZL/ZS) der ZTV RISS 93 enthalten sind, noch nicht geregelt. Daher wurde hier der Zementleim einer Eignungsprüfung unterzogen. Die bei Füllung der Bohrlöcher und der Hohlräume ermittelten Verfüllfaktoren sind in Bild 21 angegeben, der Maximalwert war 104.

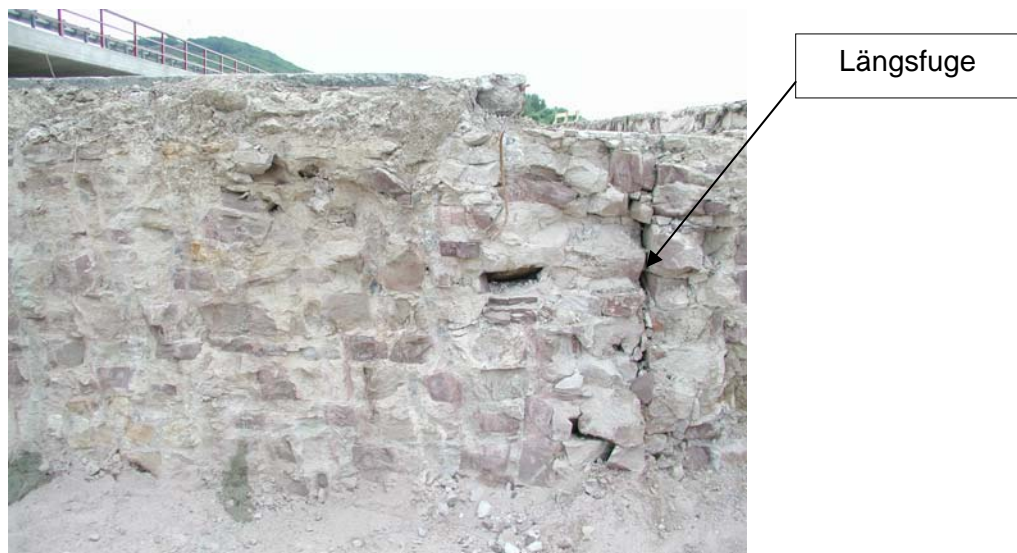
Bild 22: Mauerwerk der Auffüllung im Bereich der Querträger in Achse A und 1. Das sichtbare Zwickelmauerwerk zeigt kleinere Klüfte.

Wie schon aus den Bohrkernen der Erkundungsbohrungen und der Videoaufnahmen der Bohrlöcher vermutet werden konnte, wies das Mauerwerk der Talbrücke Kleinenbremen nur verhältnismäßig geringe Fehlstellen auf. Dies zeigte sich an den im Vergleich zu anderen Talbrücken geringen Verfüllfaktoren (max. Wert 16,4). Nach Aushub der Besichtigungsgänge an den Lagerungsachsen konnte das Ausmaß der Fehlstellen im Mauerwerk auch direkt durch Augenschein als gering festgestellt werden (Bild 22).

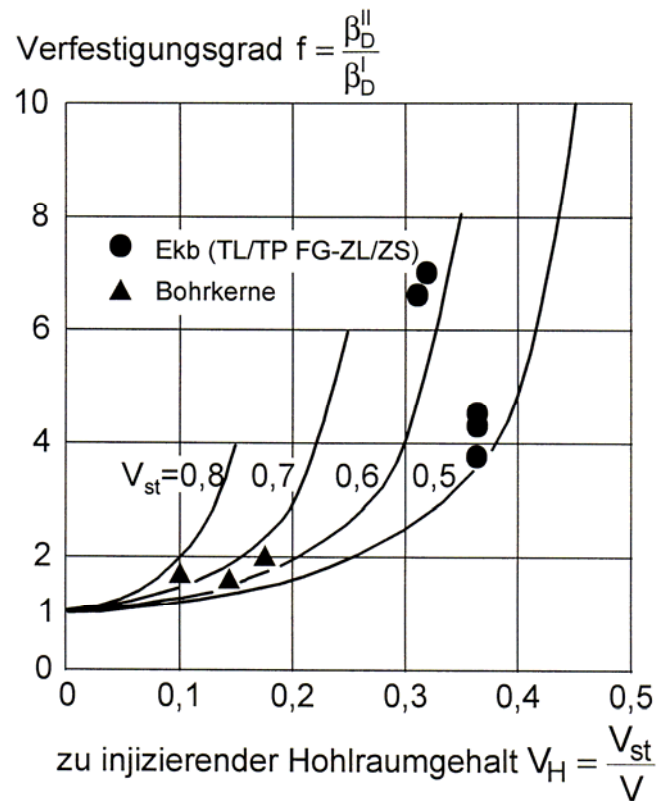
Bild 24: Erwartete Verfestigung des Füllmaterials der Brücken nach dem Füllen der Hohlräume mit Zementleim.

Der zu erwartende Verfestigungsgrad wurde rechnerisch abgeschätzt und verbleibende Unwägbarkeiten durch eine großzügige Dimensionierung des „Gründungsbalkens“ kompensiert. Auf der Grundlage eines von Warnecke entwickelten Konsolidierungsmodells für Hohlrauminjektionen wurden die Rechenansätze für die Bedingungen ähnlich großer E-Modulwerte und Druckfestigkeiten von Injektionsgut (E_{inj} ; $\beta_{D,inj}$) und dem Mörtel ($E_{mö}$; $\beta_{D,mö}$) zwischen den Sandsteinbrocken des Füllmaterials ausgewertet (Bild 23). Das Bild 24 zeigt ein Diagramm zum Verfestigungsgrad $f = \beta_{D}^{II} / \beta_{D}^{I}$ in Abhängigkeit vom bezogenen zum injizierenden Hohlraumgehalt V_H . An Bohrkernen waren Hohlraumgehalte von bis zu 20 % festgestellt worden. Aufgrund der bei den Verfüllungen von Erkundungsbohrungen (Beispiel für die Anordnung siehe Bilder 8 und 9) und Tränkbohrungen (Bilder 11, 14, 17 und 20) verbrauchten Zementleimmengen muss der Hohlraumgehalt im Füllmaterial des Bauwerks mindestens örtlich noch wesentlich höher eingeschätzt werden. Dieser wird hier konservativ bis maximal 30 % angenommen. Der Volumenanteil der Sandsteinbrocken beträgt aufgrund von Volumenbestimmungen an Bohrkernen mindestens 60 %. Unter ungünstigen Annahmen für die Zusammensetzung des injizierten Füllmaterials sind somit Versteifungen bis zu 150 % bzw. Verfestigungen bis 300 % (Bild 24) möglich.
