# Nachrechnung und Ertüchtigung historischer Bogenbrücken an Projektbeispielen

Dr.-Ing. Dirk Sperling

EHS beratende Ingenieure für Bauwesen GmbH, Braunschweig, Deutschland

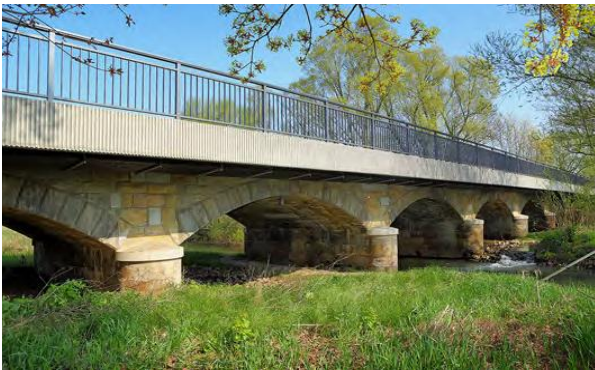
Bild 6: Schunterbrücke Wenden

Das Natursteinmauerwerk des um 1900 errichteten sechsfeldrigen Gewölbes war aufgrund der starken dauerhaften Durchfeuchtung in erheblichem Maße durch Rissbildungen und Abwitterungen geschädigt. Der vorhandene Fahrbelag wurde abgebrochen und das Gewölbe vollständig ausgeräumt und mit Leichtbeton wiederverfüllt. Die neue Stahlbetondecke wurde den gestiegenen Verkehrsanforderungen entsprechend verbreitert und abgedichtet. Das Natursteinmauerwerk wurde grundhaft instandgesetzt.

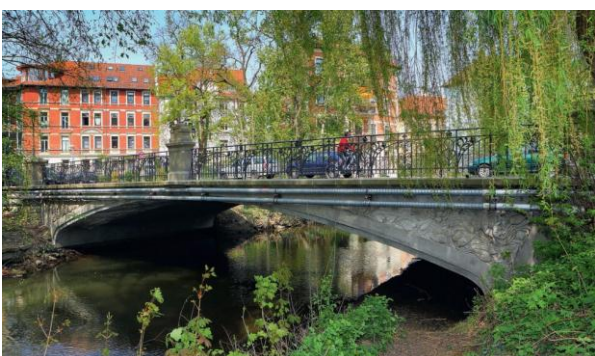
Bild 7: Gaußbrücke Braunschweig

Die nachträglich aufgebrachte Spritzbetonschale der ursprünglich 1903 errichteten Stampfbetonbogenbrücke war aufgrund starker Bewehrungskorrosion nicht mehr tragfähig. Der Tragbogen war durch mehrere breite Trennrisse in Brückenlängsrichtung geschädigt und die Stuckarbeiten an den Stirnmauern sowie das historische Geländer abgängig.

Neben der Erneuerung des Brückenschmucks und des Geländers wurde die Tragfähigkeit des Tragbogens durch den Ersatz der bewehrten Spritzbetonschale an der Brückenunterseite und das Einschlitzen von rissüberbrückender Bewehrung an der Brückenoberseite wiederhergestellt. Das ausgeräumte Gewölbe wurde mit ungebundenem Material wiederaufgefüllt und der Bogen auf der Oberseite abgedichtet.

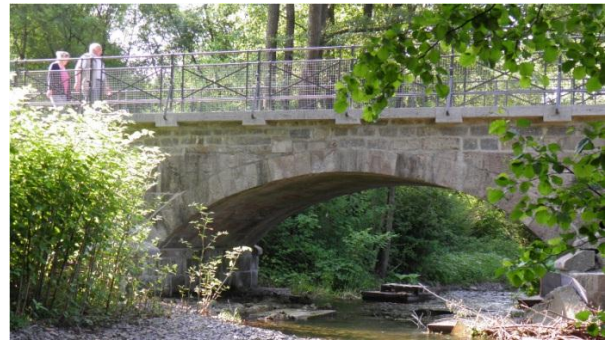
Bild 8: Schäferbrücke Walkenried

Bei der dreifeldrigen Bogenbrücke unbekanntes Baujahr war aufgrund der vorgefundenen breiten Längs- und Querrisse sowie der horizontalen Widerlagerverschiebungen die Tragsicherheit für die erforderliche Lastklasse nicht mehr gegeben.

Die vorhandene Kiesauffüllung wurde durch eine vom Bogentragwerk entkoppelte tragende Stahlbetonkonstruktion ersetzt. So konnten sowohl die Belastungen für die defizitären Stampfbetonbögen als auch der Horizontaldruck auf die Widerlager minimiert werden, ohne das Erscheinungsbild der denkmalgeschützten Brücke zu beeinträchtigen.

Zudem wurde durch den Aufbau von Schrammborden und dem Ersatz des maroden Geländers die Verkehrssicherheit nach den heutigen Anforderungen hergestellt sowie das Natursteinmauerwerk grundhaft instandgesetzt.

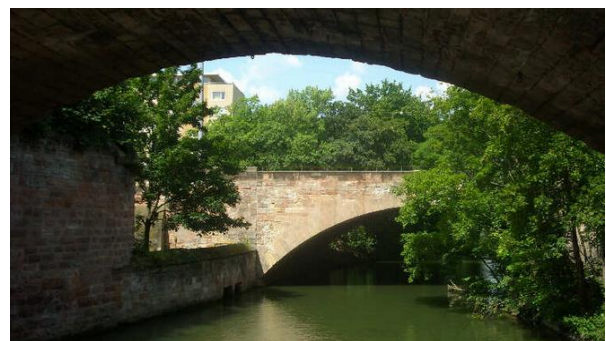
Bild 9: Hallertorbrücke Nürnberg

Die im letzten Jahrhundert mehrfach durch Stahlbetonbögen verbreiterte zweifeldrige Sandsteinbogenbrücke von 1697 war den Beanspruchungen aus vierspurigem Straßen- und zweispurigem Straßenbahnverkehr nicht mehr gewachsen. Sie wurde durch eine hochbewehrte Lastverteilungsplatte ertüchtigt und grundhaft instandgesetzt. Die Instandsetzungsarbeiten an den Stahlbetonbögen konnten durch umfangreiche Chlorid- und Potentialfeldanalysen auf notwendige Bereiche beschränkt werden.

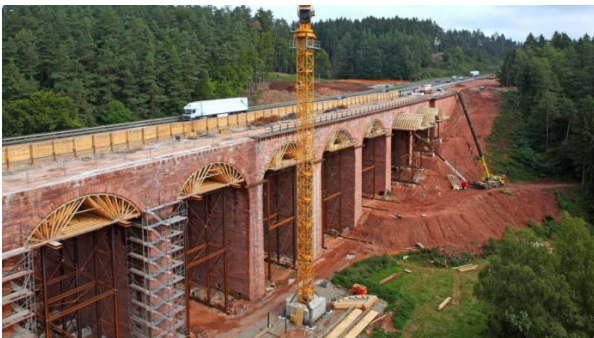
Bild 10: Asbachtalbrücke BAB 4

Im Zuge der Fahrbahnverbreiterung der BAB 4 wurde das im Jahre 1940 errichtete Natursteingewölbe durch einen Plattenbalkenquerschnitt überspannt. Kernbohrungen im Kopfbereich der Pfeiler ergaben häufig Hohlräume im Stampfbetongefüge. Um die in diesem Bereich gestiegenen Beanspruchungen sicher ableiten zu können, wurden die Hohlstellen durch Tränkbohrungen mit Zementmörtel verfüllt.
