# Bewertung der Restlebensdauer von Spannbetonbrücken durch Koppelfugenmonitoring an Praxisbeispielen

Dr.-Ing. Dirk Sperling  
Dipl.-Ing. Hauke Schmidt  
EHS beratende Ingenieure für Bauwesen GmbH

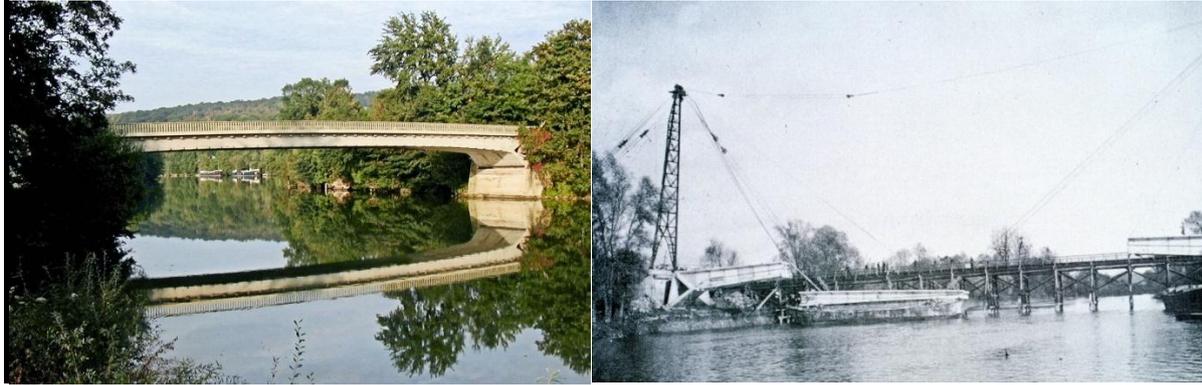
Bild 1 (links): Ponte de Luzancy im gegenwärtigen Zustand (Quelle:

Bild 2 (rechts): Ponte de Luzancy während der Herstellung (Quelle: <http://photos.planete-tp-plus.com>).

Das Grundprinzip der Vorspannung mit nachträglichem Verbund besteht darin, dass die zur Aufnahme der (Biege-)Zugspannungen notwendigen Stahlzugglieder („Spannkabel“) in einbetonierte Hüllrohre eingelegt werden und nach dem Erhärten des Betons mittels Pressen, die sich gegen den Beton abstützen, angespannt und anschließend verpresst werden. Den Zugkräften im Stahl stehen nun gleich große Druckkräfte im Beton gegenüber, die dazu führen sollen, dass der Beton nahezu frei von Rissen bleibt. Bereits *Freyssinet* erkannte, dass die Langzeitverformungen des Betons („Kriechen“ und „Schwinden“) zu einer Verminderung der Vorspannung führen und daher zur Sicherstellung einer wirksamen Vorspannung Stähle mit hoher Zugfestigkeit erforderlich sind. Die erste weitgespannte Brücke mit nachträglicher Vorspannung wurde nach einem Entwurf von *Freyssinet* mit einer Spannweite von 55 m über die Marne bei Luzancy realisiert. Der Bau begann 1941 und konnte erst 1946 nach dem Zweiten Weltkrieg fertiggestellt werden.

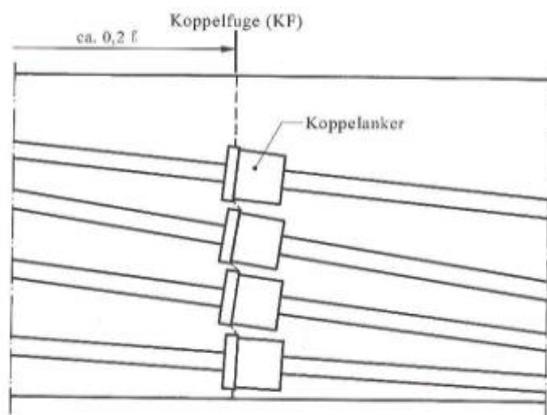
Bild 3: Spanngliedführung in einer Koppelfuge (aus [2])

Bild 3 zeigt schematisch die Spanngliederführung in einer Koppelfuge, bei der alle Spannglieder gekoppelt sind („Vollstoß“). In Bild 4 ist die Ausführung einer Koppelstelle bei einer älteren Spannbetonbrücke mit „Vollstoß“ aller Spannglieder abgebildet.

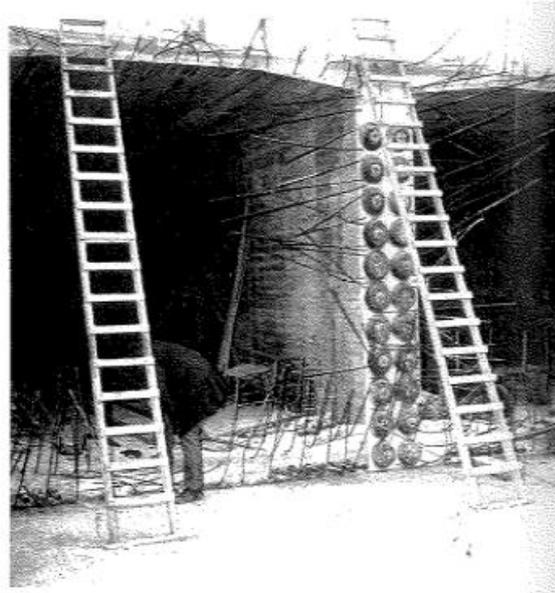
Bild 4: Ausbildung einer Koppelfuge an einer älteren Hohlkastenbrücke (aus [2])

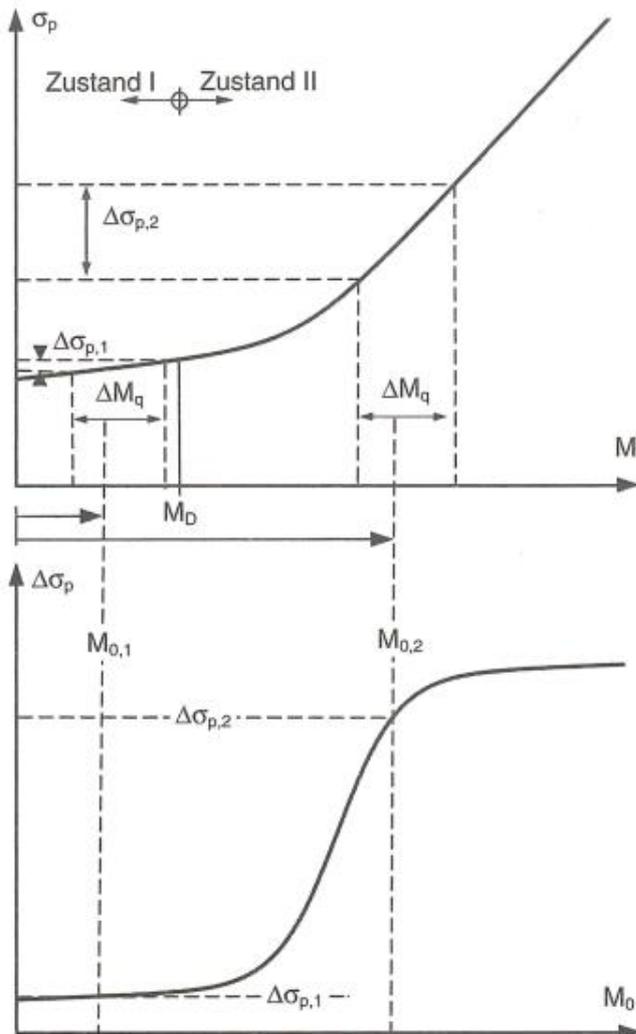
Bild 5 (oben): Zusammenhang zwischen einwirkendem Moment und Spannung (aus [6])

Bild 6 (unten): Zusammenhang zwischen Grundmoment und Spannungsschwingbreite (aus [6])

Beanspruchung aus Verkehr insbesondere die Höhe des Grundmoments  $M_0$  infolge Eigengewicht, Vorspannung, Temperatur und Setzungen einen wesentlichen Einfluss auf die Spannungsamplituden und damit auch auf die Ermüdungssicherheit von Spannstählen und ihrer Kopplungen hat (s. Bild 6). Bei älteren Brücken kann man davon ausgehen, dass bereits alle zeitabhängigen Schnittgrößenumlagerungen weitestgehend abgeschlossen sind, so dass Änderungen im Grundmoment alleine durch die Temperaturbeanspruchung hervorgerufen werden.

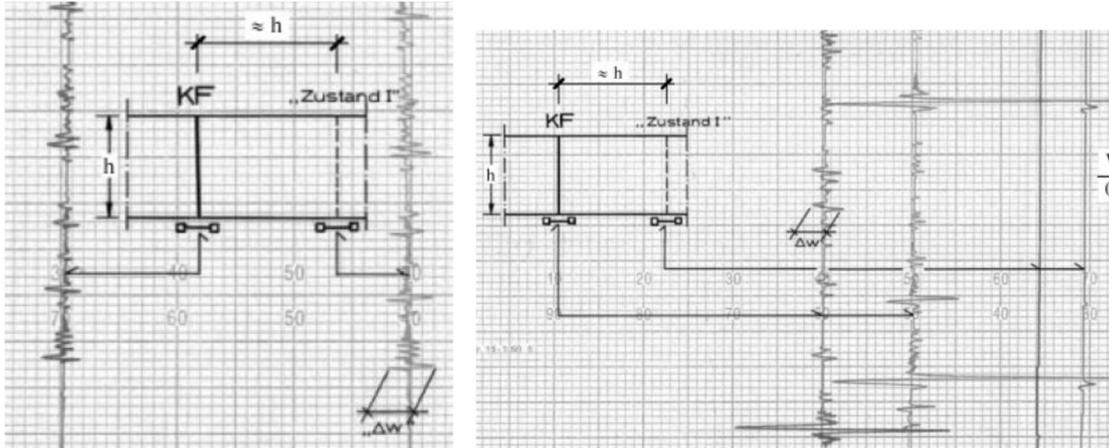
Bild 7 (links): Beispiel Doppelmessung geschlossene Koppelfuge (entnommen [2])

Bild 8 (rechts): Beispiel Doppelmessung geöffnete Koppelfuge (entnommen [2])

Ob eine Fuge tatsächlich geöffnet ist, lässt sich über eine Doppelmessung feststellen. Dabei werden Wegaufnehmer direkt über die Koppelfuge appliziert und mit Wegaufnehmern aus einem unmittelbar danebenliegenden ungerissenen Bereich verglichen. Bei einer geöffneten Koppelfuge sind die Messwerte um ein vielfaches höher als in den ungerissenen Bereichen (siehe Bild 7 und 8).

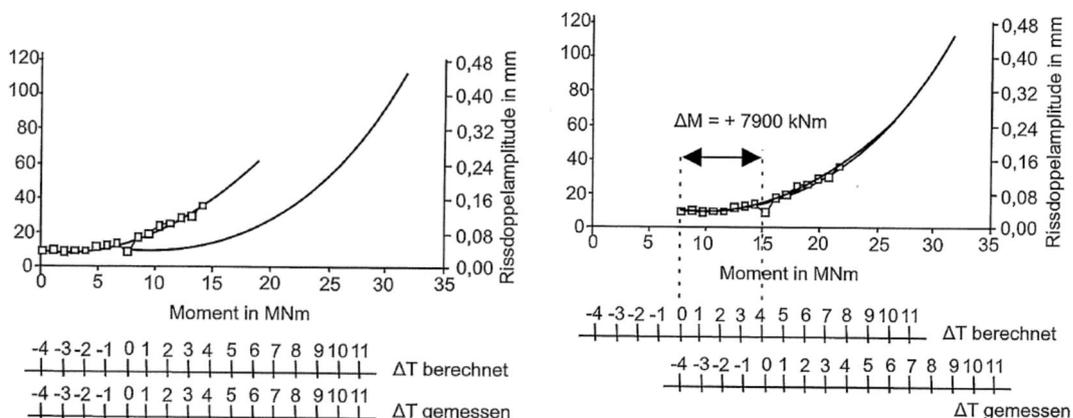
Bild 9 (links): Rechnerische Schwingbreite und Rissdoppelamplitude abhängig vom Grundmoment (entnommen [7])

Bild 10 (rechts): Grafische Bestimmung des tatsächlichen Dekompressionspunkts  $M_D$  (entnommen [7])

Wird eine Koppelfugenöffnung über längere Zeiträume festgestellt, ist das erweiterte Ziel eine genauere Quantifizierung des mit konservativen Annahmen berechneten Grundmoments der Beanspruchung. Zur Ermittlung des tatsächlichen Grundmoments wird für jede Messperiode die maximale Rissdoppelamplitude mit dem zugehörigen rechnerischen Grundmoment infolge des Temperaturgradienten  $\Delta T$  in einem Diagramm grafisch dargestellt (siehe Bild 9). Zusätzlich wird die rechnerisch ermittelte Schwingbreite, die sich infolge ermüdungswirksamer Verkehrsbelastung ergibt mit einer separaten Ordinate eingetragen. Der Bezug zwischen den beiden Ordinaten des Diagramms ist dabei abzuschätzen, da der lineare Zusammenhang zwischen rechnerischer Schwingbreite und messtechnisch erfasster Rissdoppelamplitude nicht exakt skaliert werden kann.

Die Abweichung des tatsächlichen Grundmoments vom rechnerischen Grundmoment entspricht dem horizontalen Versatz der beiden Kurven (siehe Bild 10)

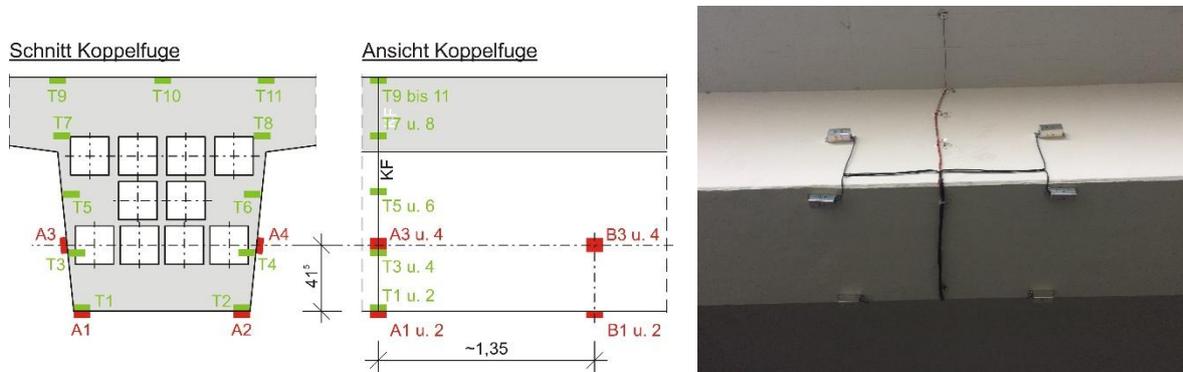
Bild 11 (links): Anordnung Messstellen: schematische Darstellung

Bild 12 (rechts): Anordnung Messstellen

Die insgesamt 177 m lange Trägerrostbrücke wurde 1968 in 7 Bauabschnitten mit Einzelstützweiten von maximal 27,40 m errichtet. In den 6 Bauabschnittsfugen sind die Längsspannglieder entsprechend der damaligen Vorgehensweise voll gekoppelt (100%-Stoß). Die Nachrechnung gemäß Nachrechnungsrichtlinie [5] des BMBVS ergab bei den Nachweisen der Ermüdungsfestigkeit der Spanngliedkopplungen erhebliche Defizite, so dass zur Überwachung an zwei Fugen eine Monitoring-Anlage bestehend aus insgesamt 22 Temperatursensoren und 16 Wegaufnehmern installiert wurde. Zur Kalibrierung der Messanlage wurde zudem ein Belastungsversuch mit 2 Kränen (60 to + 40 to) durchgeführt.

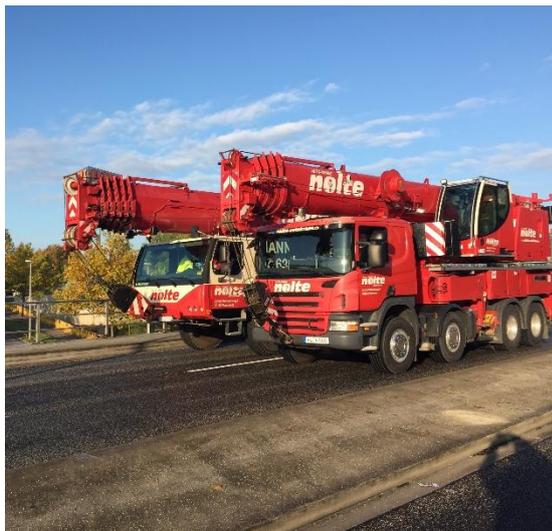
Bild 13 (links): Belastungsversuch Kranüberfahrt (60 to + 40 to)

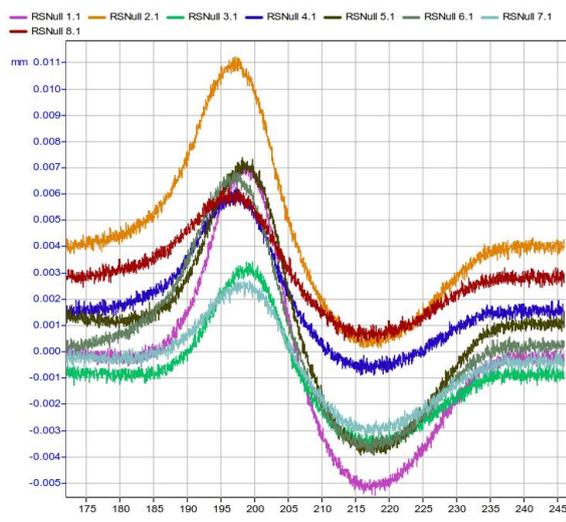
Bild 14 (rechts): Messergebnisse bei einer Kranüberfahrt (60 to + 40 to) im Schritttempo
