Christopher Grohmann, Katharina Schaller

# Burg Hohenzollern

## Instandsetzung des Festungskranzes und der Bastionsmauern

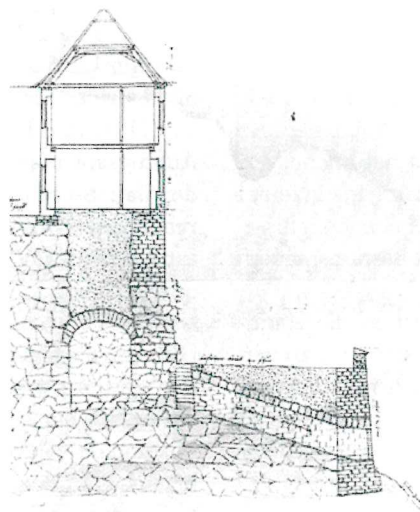
Abb. 3: Schnitt durch den Westflügel, Zeichnung von 1620 [2]

Der bei Bothe 1979 [2] dargestellte Querschnitt durch den Westflügel war und ist auch heute ein wichtiges Zeugnis für den Aufbau der Wand. Die Bastionsmauerhöhe wurde allerdings noch nicht gemäß dem heutigen Endzustand ausgeführt. Die Wandhöhe betrug im frühen 16. Jahrhundert etwas über 6,00 m (Abb. 3).
